Incendio en la Refinería Avon de Tosco

Martínez, California, 23 de febrero de 1999

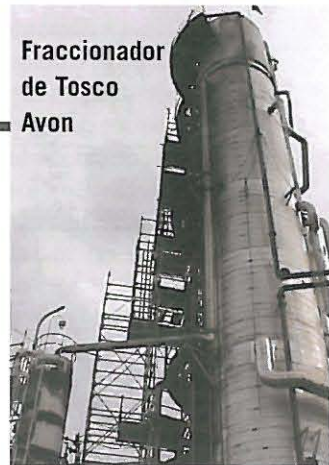
Fraccionador
de Tosco
Avon
