Reporte de investigación

Publicado: Diciembre 2023

La fuga de nitrógeno líquido del 28 de enero de 2021 en Foundation Food Group causó lesiones mortales a seis personas:

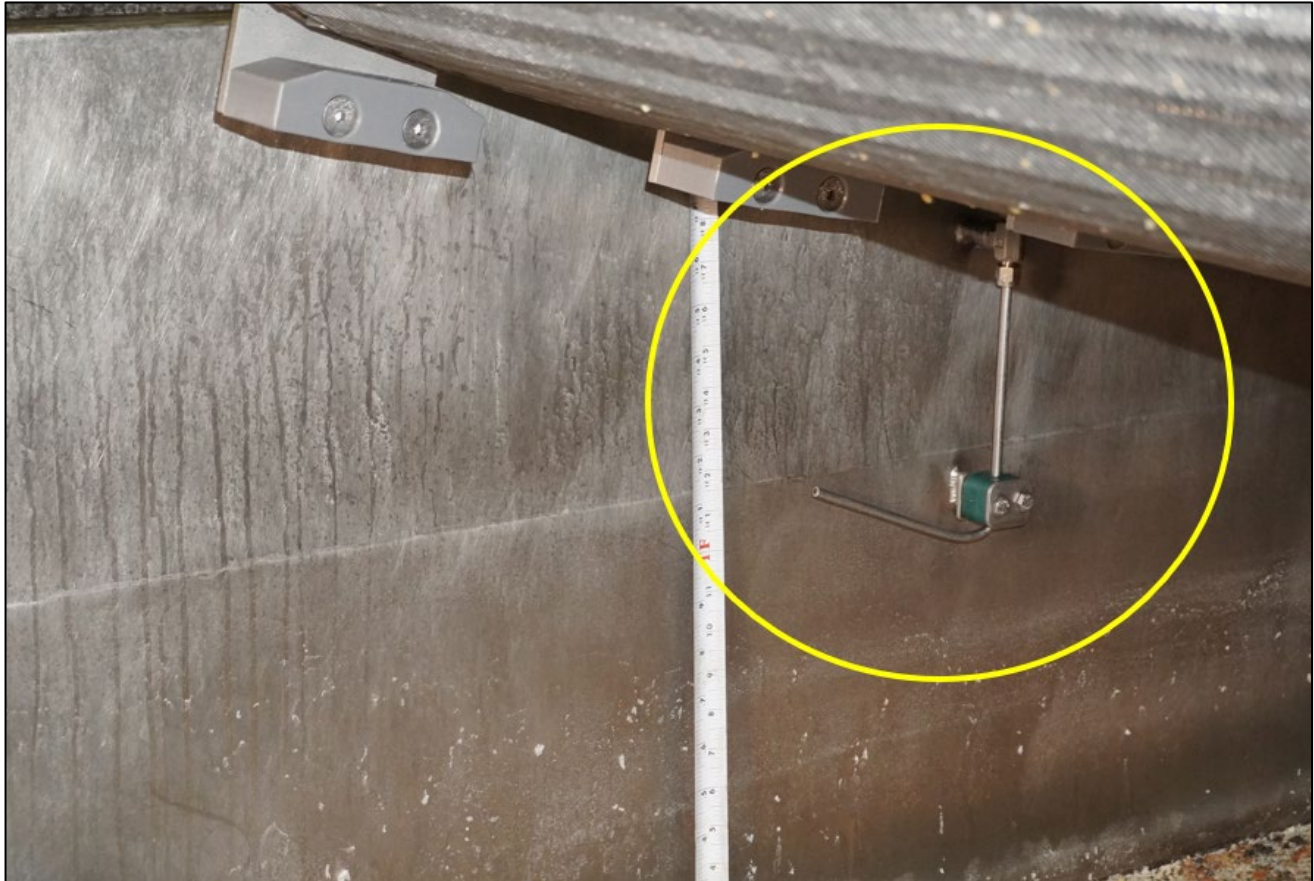
Después del incidente, la CSB examinó el congelador por inmersión. Parte del examen implicó levantar la tapa del congelador y realizar un examen visual dentro del congelador. La CSB encontró que el medidor de tipo burbujeo estaba doblado, como se muestra en la **Figura 10**.

Figura 10. Medidor de tipo burbujeo de congelador por inmersión, como se encontró durante el examen del congelador posterior al incidente. Tal como está diseñado, el medidor debe apuntar directamente hacia abajo. (Crédito: CSB)

La CSB determinó que la causa de la fuga de nitrógeno líquido fue la falla del sistema de control de nivel de líquido del congelador por inmersión para medir y controlar con precisión el nivel de nitrógeno líquido dentro del congelador, lo que resultó de la deformación del componente del medidor de tipo burbujeo del sistema.

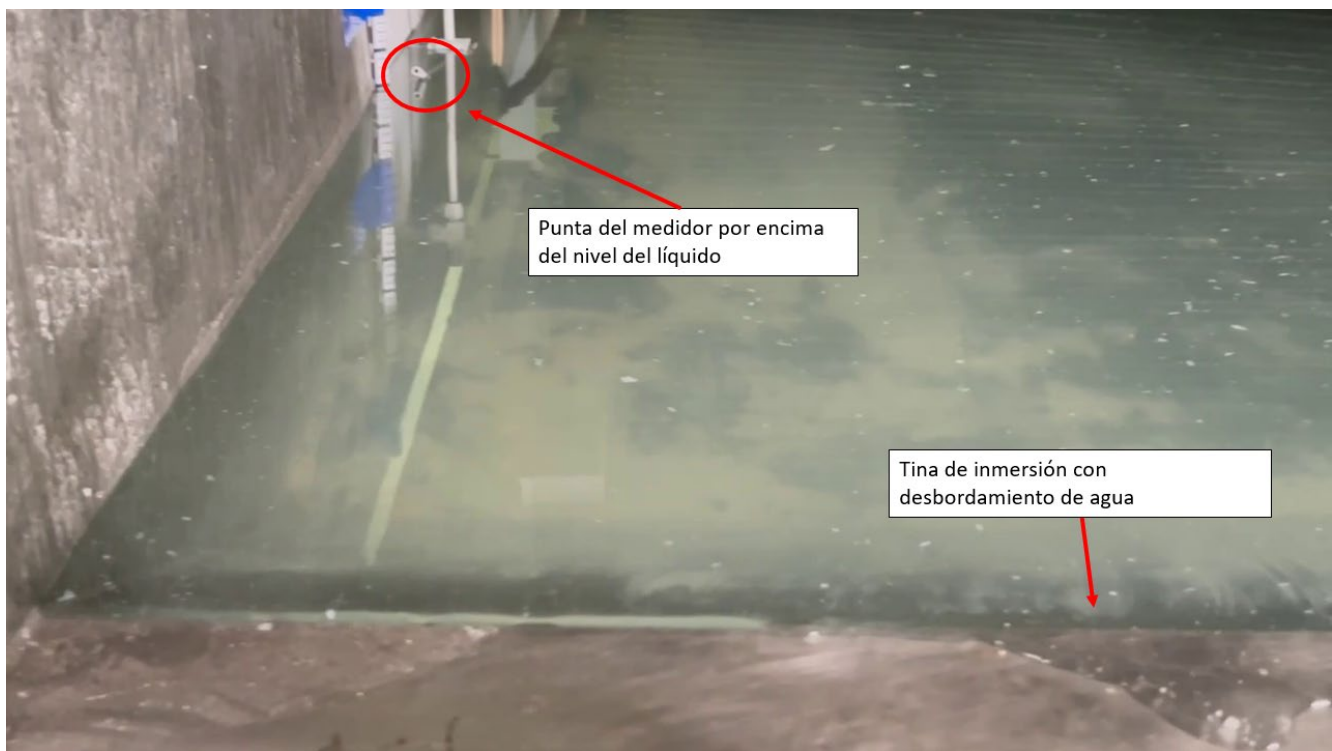
- El agua se desbordó por el lado de entrada del congelador.
- El nivel del líquido desbordado era inferior a la elevación de la punta del medidor de tipo burbujeo doblado.
- El sistema de control de nivel del congelador no midió ningún nivel de líquido durante la prueba y el sistema solicitó el flujo máximo de líquido durante la prueba.

Figura 13. Agua que se desborda de la tina del congelador por inmersión durante la prueba de desbordamiento posterior al incidente. (Crédito: CSB)

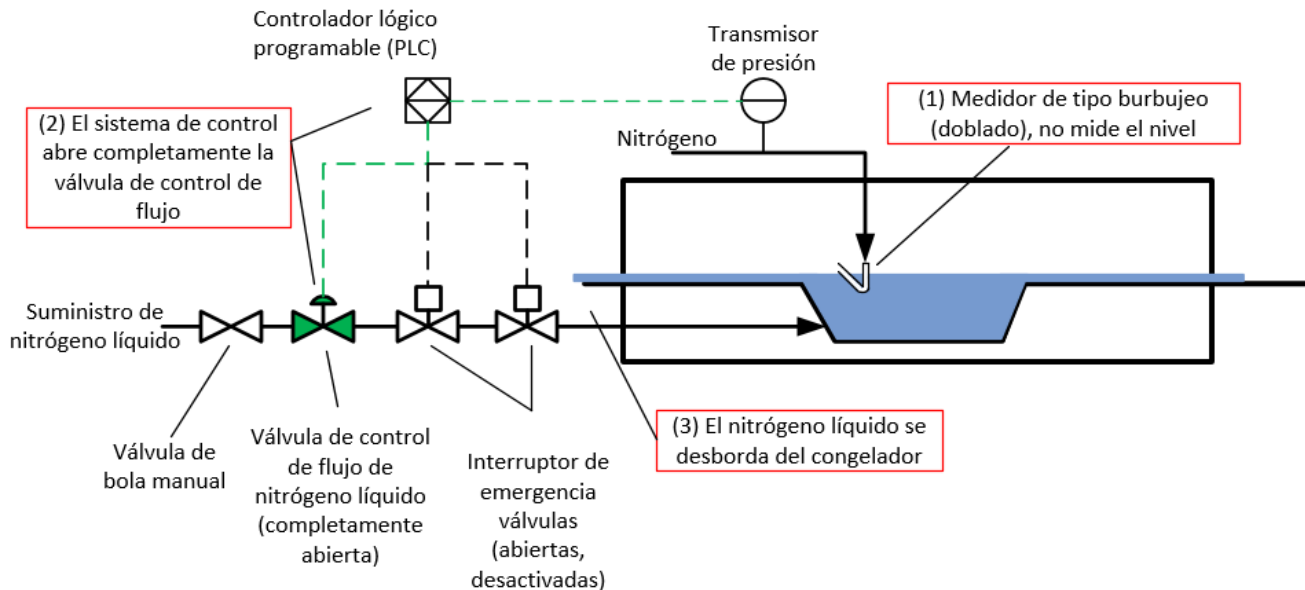
Durante el incidente, debido a que la punta del tubo estaba doblada por encima del nivel de desbordamiento, el sistema de control de nivel no habría medido incorrectamente ningún nivel de líquido y habría seguido solicitando nitrógeno líquido adicional a pesar de que la tina de inmersión se desbordaba. Además, debido a que la medición de nivel habría sido artificialmente baja, el bloqueo de alto nivel no habría funcionado correctamente (como se ilustra en la **Figura 14**). La CSB examinó la alarma del congelador y el registro de eventos y confirmó que el sistema de control del congelador no registró ningún evento de alto nivel durante el incidente. La CSB concluye que se desbordó nitrógeno líquido del congelador por inmersión. El desbordamiento de nitrógeno líquido fue causado por una falla en el control de nivel del congelador y en los sistemas de bloqueo de seguridad de alto nivel.

Figura 14. Diagrama conceptual simplificado que muestra el estado de falla del sistema de control de nivel del congelador por inmersión. No dibujado a escala. (Crédito: CSB)

La CSB realizó una segunda prueba de desbordamiento utilizando un medidor de tipo burbujeo modelo diseñado en lugar del tubo incidente doblado. Tanto el sistema de control de nivel como el del sistema de bloqueo de alto nivel operaron según lo diseñado (como se muestra en la **Figura 12**), lo que indica que durante el incidente probablemente no hubo nada que impidiera el correcto funcionamiento de cualquiera de los equipos de control de nivel o de enclavamiento, aparte del medidor de tipo burbujeo doblado. La CSB concluye que la falla del control de nivel del congelador y de los sistemas de bloqueo de seguridad de alto nivel fue causada por la deformación del medidor de tipo burbujeo.

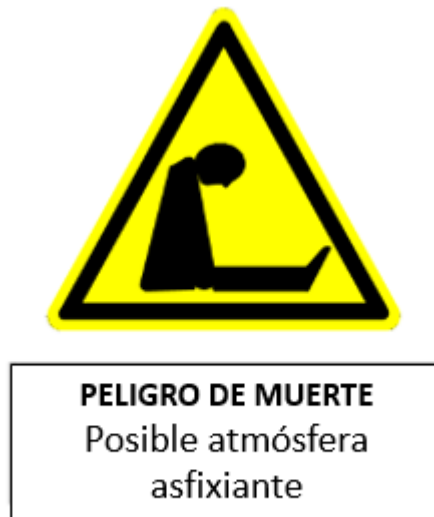
LaP-76 *Peligros de atmósferas deficientes en oxígeno* de la CGA especifica que, junto con un programa de capacitación adecuado mencionado anteriormente, se deben identificar áreas con posibles riesgos de asfixia o tener acceso restringido a ellas. La CGA proporciona un ejemplo de señal de advertencia utilizada para comunicar el riesgo de asfixia (**Figura 25**).

Figura 25. Ejemplo de señal de advertencia de peligro de asfixia [6, p. 7]. (Crédito: CGA)

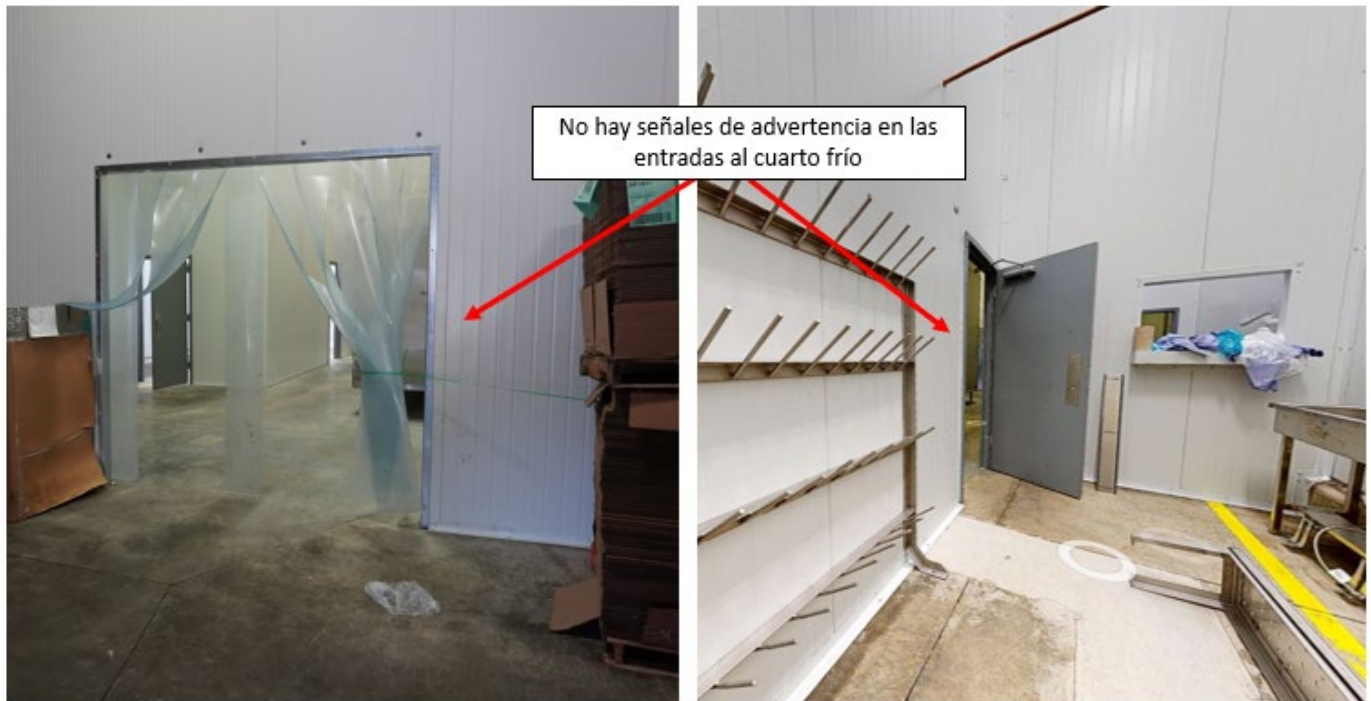
Ni FFG ni Messer colocaron señales de advertencia sobre el peligro de asfixia en el cuarto frío de la línea 4, como se muestra en la **Figura 26**. Al no restringir la entrada al cuarto frío ni proporcionar señales de advertencia adecuadas, los trabajadores pudieron ingresar al cuarto frío sin darse cuenta de los posibles riesgos de asfixia.

Figura 26. Falta de señales de advertencia de presencia de nitrógeno líquido y peligro de asfixia en el acceso al cuarto frío desde el muelle de carga (izquierda) y cámara estéril (derecha). (Crédito: CSB y Messer)

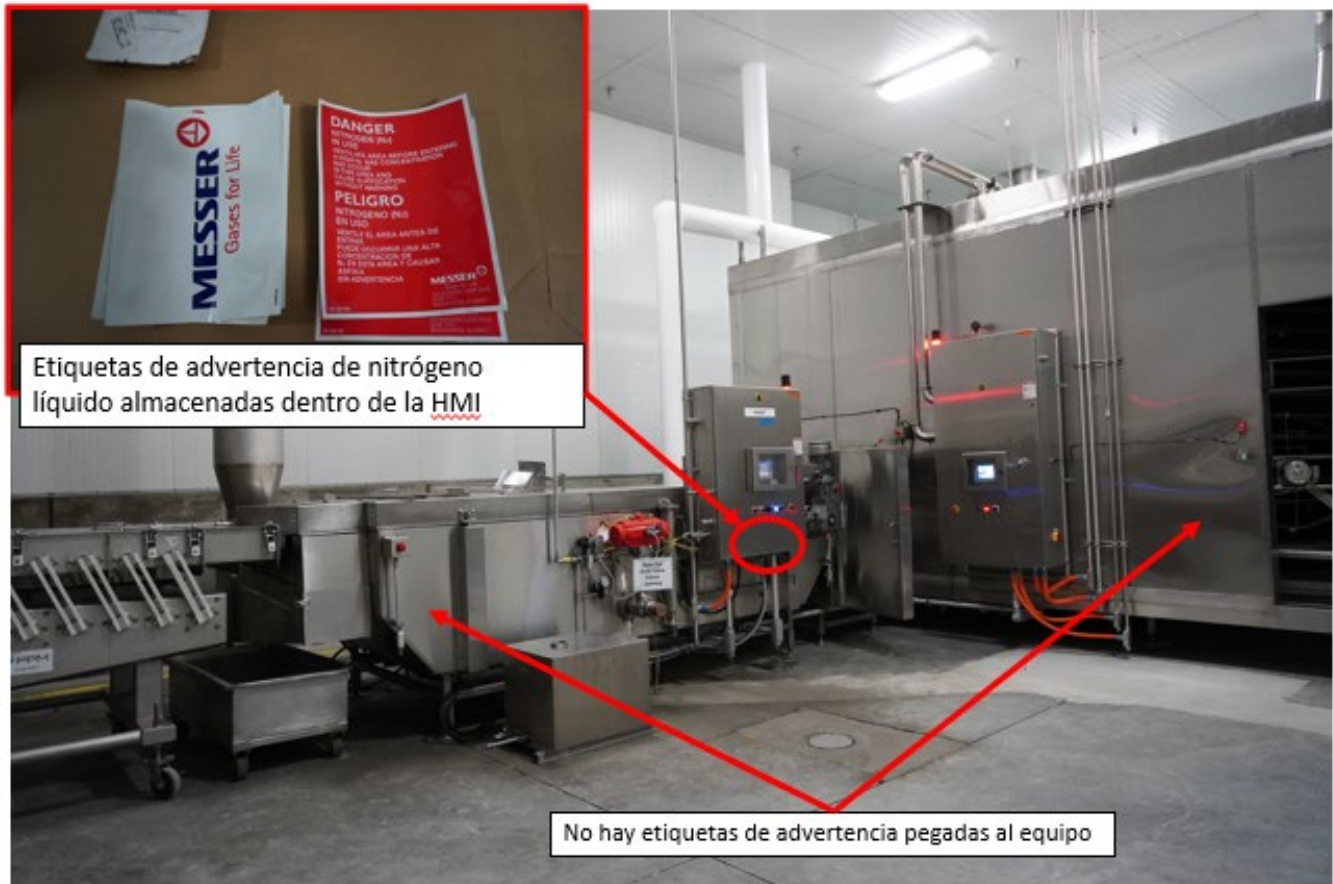
Figura 27. Las etiquetas de advertencia de nitrógeno líquido estaban ubicadas dentro de la HMI y no estaban adheridas al equipo. (Crédito: CSB)
